**APUNTES SOBRE LA APLICACIÓN DE LA LEY**  
**DEL PATRIMONIO HISTÓRICO ARTÍSTICO**  
**MORAL DE CALATRAVA (CIUDAD REAL)**

**Demetrio Vicente García Gómez**

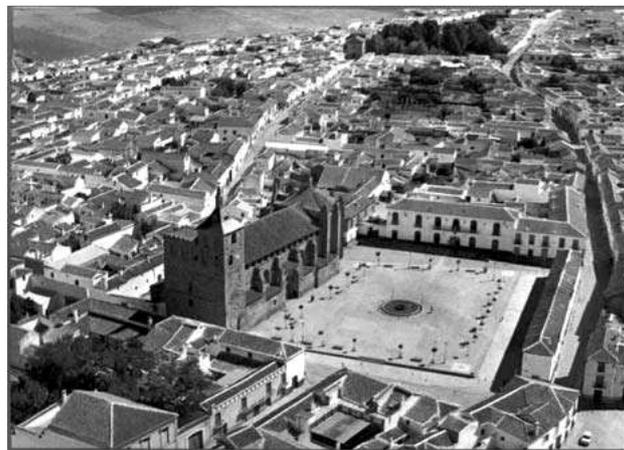
Plaza España

La plaza tiene un aspecto poco alterado si lo comparamos con el resto del conjunto. Ha perdido el encalado en edificios como el Ayuntamiento y el pósito, pero aún conserva su función de espacio abierto de carácter público y centro neurálgico del pueblo.

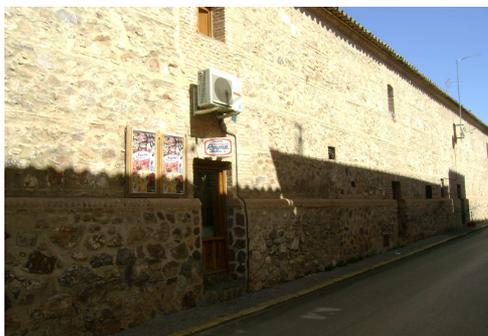
Fachada Pósito calle Tercia

El edificio del pósito nos separa la plaza de España de la calle Tercia; dicho edificio ha sido restaurado dejándolo en ladrillo con tapial y mampostería, pero lo más llamativo tanto en la fachada que da a la plaza como la de la calle Tercia es que hay publicidad, al menos 3 aparatos de aire acondicionado, 3 antenas parabólicas, el cableado por la fachada que hace esquina y separa ambos espacios, así como la utilización de toldillas en los bares situados en los bajos del edificio. Dicha utilización está prohibida en el **artículo 19.3 de la ley de patrimonio.**

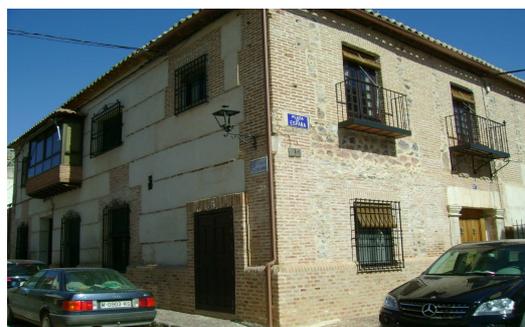
Casa solariega Plaza/ Santísimo

En la Plaza de España y en la confluencia con la calle Santísimo se encuentra una casa solariega cuya fachada principal está restaurada. Dejándola en ladrillo, tapial y mampuesto, perdiéndose el encalado blanco que tenía, así mismo, llama la atención el portero automático poco disimulado y aunque han intentado camuflar los contadores eléctricos, están tapados con unas puertas de madera, distorsionando también la contemplación del edificio. Pero lo que ha supuesto una remodelación total y absoluta, fruto de una buena imaginación es la fachada que da a la calle Santísimo, pues nos sorprende con un balcón mirador que rompe por completo la armonía que en origen la fachada tendría; así como la pérdida, de nuevo, del encalado y la remodelación

total de las ventanas. Lo más llamativo es que tampoco se ha tenido en cuenta la ubicación de la casa junto a la iglesia parroquial, con lo cual se está incumpliendo **el artículo 19. apartado 3**, en relación con la alteración del carácter de los inmuebles.

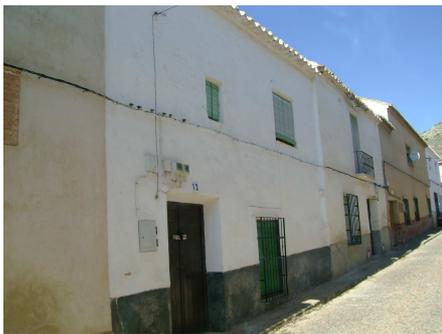
Avanzando por la calle Santísimo podemos ver que se ha respetado el empedrado, aunque no sea el original en la mayoría de sus tramos y nos podemos encontrar con algunas viviendas sencillas con apenas una puerta y una ventana, que aún mantiene la estructura de su fachada y su encalado, aunque por supuesto, el cableado esté sin disimular así como los contadores de la luz y antenas parabólicas.

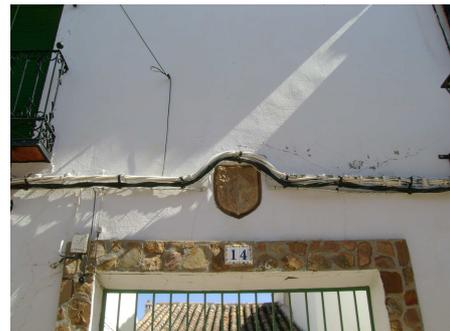
Santísimo

Acercándonos al número 14 de dicha calle, nos encontramos con un escudo flanqueado por unos cables de electricidad por encima y la puerta que en ningún momento debería tener el aspecto actual, con un enmarcado de piedra y cemento que distorsiona totalmente el escudo que la preside. La contemplación del escudo está, por lo tanto, francamente perjudicada por el cableado y la puerta.

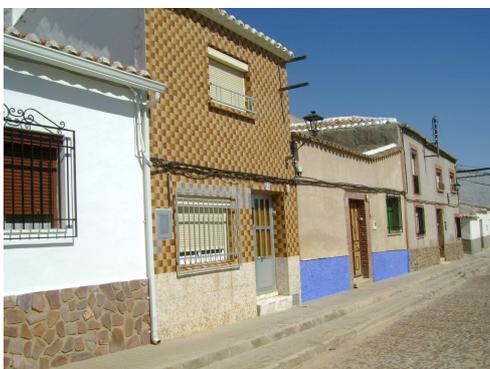
Agustín Ordóñez

En nuestro paseo por el conjunto histórico llegamos a la calle Agustín Ordóñez, en paralelo con el cerro de S. Cristóbal y edificado a los pies del mismo; nos encontramos con una construcción típica de la década de los años setenta en adelante, en dónde

predominan las construcciones modernas con azulejos en toda la fachada, baldosas en el friso, voladizos de terraza con estructura hierro y Uralita visible desde la calle. El aspecto actual de la calle hace que nos olvidemos de que estamos en una zona considerada Bien Cultural.

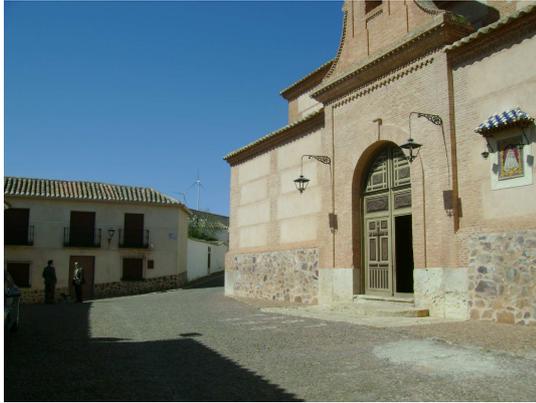
Nuestra Señora.  
De la Sierra

Descendemos de los pies del cerro hasta llegar al Pradillo de Nuestra Señora de la Sierra; quizás esta zona sea de las que mejor conserva su encanto, pues no se ha transformado demasiado ni el empedrado, ni las casas de una planta encaladas.

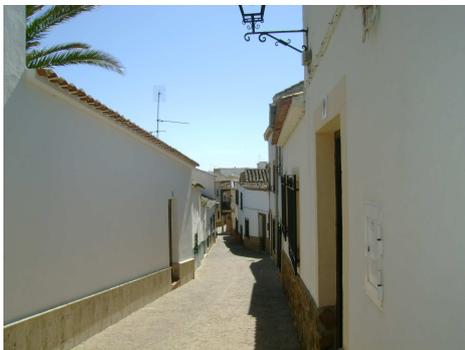
Toledillo

La calle Toledillo, nos desembocará en la calle Oro, mantiene su fisonomía, empedrada, encalada, y nos llama la atención, por lo estrecha de la calle un aparato de aire acondicionado, así como una edificación nueva con porche, zapatas de madera y balconada inapropiada dentro de este conjunto.

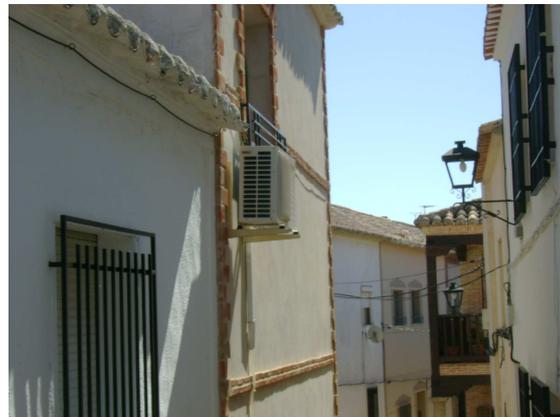
Por último la calle Oro, mantiene el trazado original aunque haya perdido el arco que la separaba de la Plaza de España. Es una zona completamente nueva con edificios de ladrillo, enfoscados de cemento, balaustrada de ladrillo y parabólicas y sin duda alguna, junto con la calle Agustín Ordóñez, podemos afirmar que son las que peor conservadas o mejor dicho en donde no se ha respetado en absoluto la ley de Patrimonio.
